螺旋 CT 机的维护和检修探讨

马杰, 张民[✉]

(煤炭总医院, 北京 100028)

摘要: 本文根据现阶段医院螺旋 CT 所处的环境及使用特点, 对其维护检修工作按优先级分三个方面依次进行论述: 首先强调加强预防性维护的重要性并综述相关内容和具体方法; 随后阐述对现场即时维修的要求和应做好的准备工作; 最后在分析若干实际故障解决案例的基础上总结了停机检修的经验和应注意的原则。

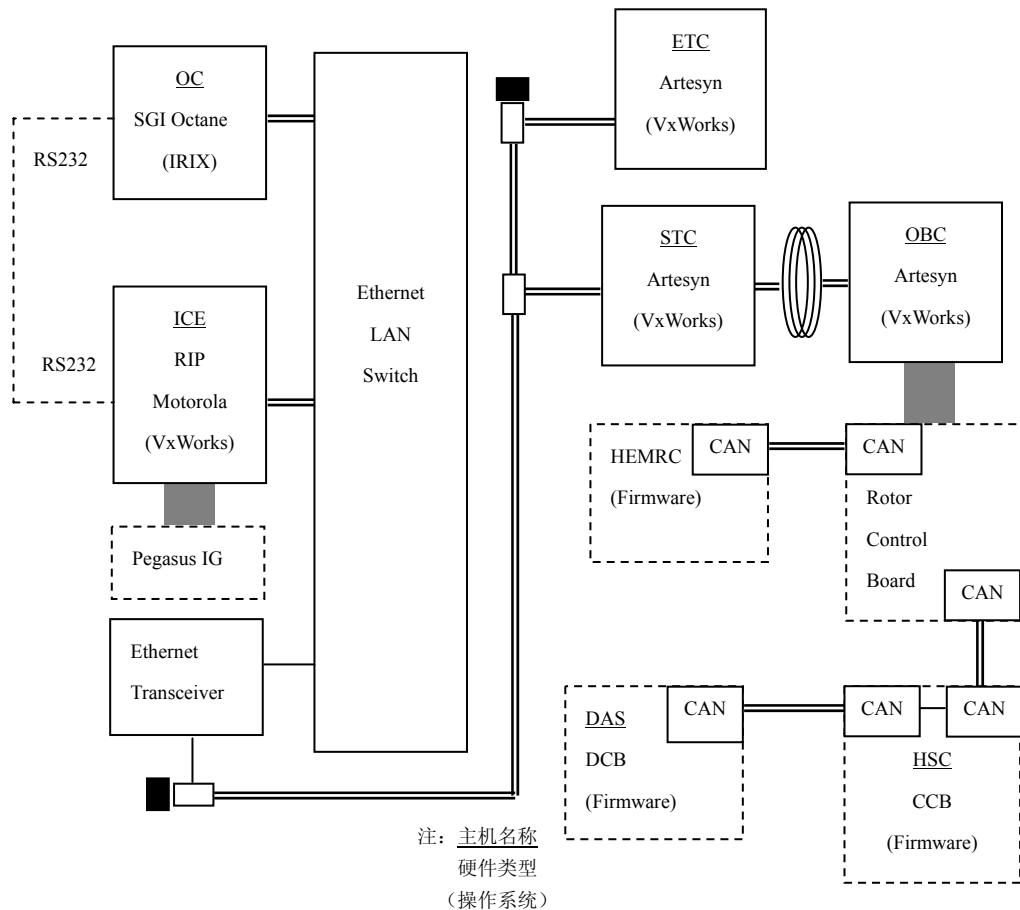
图 1 LightSpeed 主机架构

现在的多排螺旋 CT 机是依靠电缆连接的整机网络，所以网络架构下的维护显得尤为重要，可以运行 PING 指令来对各个部件进行诊断。以 GE 公司 LightSpeed Plus 为例加以简单说明。图 1 为该机结构图，中心部位为局域网开关，左侧为总控制台，右侧为 Gentry 即扫描架。扫描架的旋转部分是由 OBC 控制器控制，床体是由 ETC 控制的，扫描架静止部分是由 STC 控制，都可以通过 Ping 指令像诊断 Ethernet 节点一样来诊断各控制器是否在工作状态。如果要登录某一部分的控制单元，可以在能 PING 通的情况下，运行 nbsClient 指令从操作台远程登录各子系统^[4]。

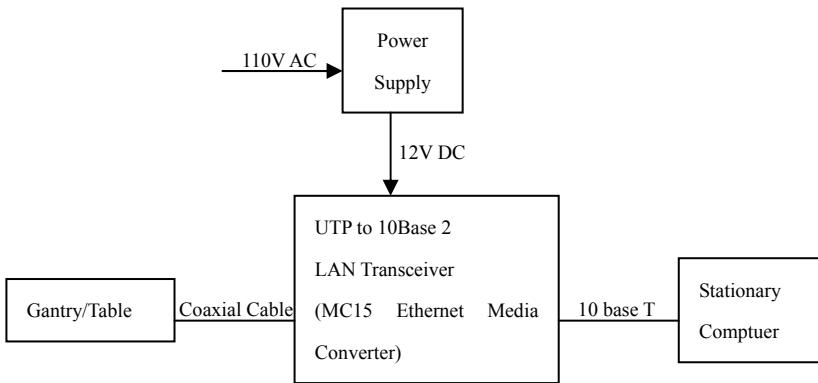
图 2 通讯硬件结构
Fig. 2 Communication hardware structure

例 1. GE 公司 LightSpeed QXI2.0 开机后报错: Hardware reset through serial connection failed. Some controllers (ETC, STC, OBC) do not response to ping.

错误提示含义是, 硬件通过各连接点还原故障, ETC、STC、OBC 等无响应。其中 STC 是控制台的主机; ETC 是床控制器, 用以控制床体运动和机架倾斜; OBC 是 Gantry 上的计算机, 用以监控机架内的旋转部件工作状态。根据报错提示可知硬件还原时连接失败, 上述控制器间通讯没有响应, 考虑机架与控制台通讯故障可能性大, 检查控制台部分发现 MC15 Ethernet Media Converter 转换器部件的 Power 指示灯和各工作状态指示灯都不亮, 该转换器的作用是将 Gantry 端通过同轴电缆传入的视频模拟信号转换为二进制逻辑信号, 工作站主计算机接收信号后控制 Gantry 端工作, 若该转换器坏, 致使 STC 与控制台的主机无法和 Gantry 端通讯, Gantry 端失控。转换器坏可能部件本身线路损坏或电源损坏, 按先易后难原则, 先测量变压器输出端发现没有电压输出, 确定变压器烧坏。更换变压器 (110 V 交流输入 12 V 直流输出) 后测量电压输出正常, 接入转换器后, 各指示灯亮。开机后无报错, 扫描也正常结构如图 2 所示。
