128 层螺旋 CT 在腹部空腔脏器穿孔定位中的价值

摘要: 目的: 探讨 128 层螺旋 CT 在腹部空腔器穿孔定位诊断中的价值。方法: 回顾性分析 60 例腹部空腔器穿孔的 CT 表现, 并结合文献总结其 CT 特征。结果: 所有病例均经临床及手术证实。胃、十二指肠破裂穿孔 23 例, 空回肠破裂穿孔 13 例, 结肠破裂穿孔 20 例, 阑尾炎穿孔 3 例, 另 1 例子宫穿孔。CT 表现为腹腔游离气体、局限性腔外小气泡征、腹腔积液、胃肠壁节段性增厚、胃肠道壁周脂肪间筋膜增厚条索状影等。结论: 128 层螺旋 CT 对临床提供及时准确诊断, 对明确穿孔部位及合并症提供重要的临床价值。

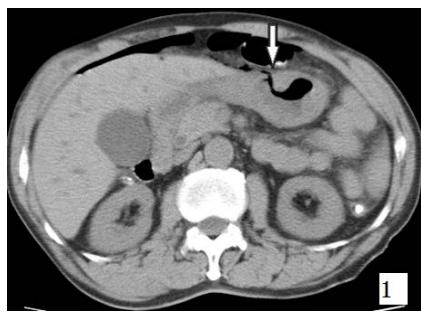
图 1 胃前壁见破口(箭头)及局限性腔外小气泡征, 手术证实胃癌伴前壁直径约为 1.0 cm 穿孔

Fig. 1 Stomach anterior wall visible break (arrow) and extra air bubble sign, proved by surgery were gastric carcinoma with anterior wall diameter of about 1.0 cm perforation

胃、十二指肠穿孔 23 例，其中胃癌 2 例（图 1），胃溃疡 8 例，球部溃疡 8 例，十二指肠外伤 3 例（图 2、图 3），憩室 1 例，十二指肠乳头切开术后 1 例；空回肠 13 例，其中憩室穿孔 2 例，外伤 4 例（图 4），小肠缺血坏死穿孔 2 例（图 5、图 6），克罗恩病穿孔 2 例，淋巴瘤 1 例（图 7），结核 1 例，间质瘤 1 例；阑尾炎穿孔 3 例（图 8）；结肠 20 例，其中克罗恩病 1 例，溃疡性结肠炎 2 例（图 9），结肠癌 8 例（图 10），憩室炎 4 例（图 11），异物 1 例，先天性巨结肠 1 例，坏死性结肠炎 1 例，肠镜检查后穿孔 1 例，外伤 1 例；子宫节育环残留伴积脓穿孔 1 例（图 12）。

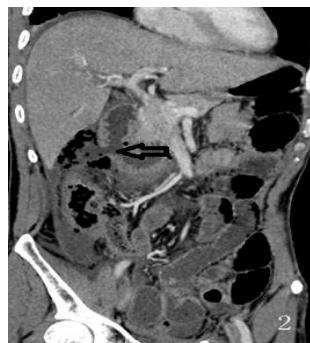
图 2 CT 增强冠状位重组示十二指肠降段外侧见一破口(箭头)、局限性腔外小气泡征及腹腔积液, 手术证实十二指肠降段破裂, 破口约为 1.0 cm

Fig. 2 Enhanced CT coronal reconstruction image showed a break (arrow) in the descending part of duodenum, extra air bubble sign and ascites, surgically confirmed rupture of the duodenum, a break about 1.0 cm

(5) 在病情许可的情况下，增强扫描不但有利于破口的显示(图 2、图 3)，还有助于空腔脏器穿孔的病因诊断(图 5、图 6)。

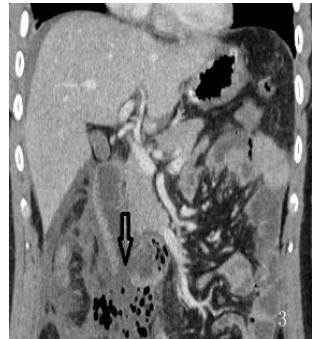
图 3 CT 增强冠状位重组示十二指肠降段、水平段交界处见一破口(箭头)、局限性腔外小气泡征及腹腔积液, 手术证实十二指肠降段、水平段交界处破裂, 破口长约 4 cm

Fig. 3 Enhanced CT coronal reconstruction image showed a break (arrow) at the junction of the descending part, horizontal section of duodenum, extra air bubble sign and ascites, proved by surgery were perforation at the junction of the descending part, horizontal section of duodenum, a break about 4 cm

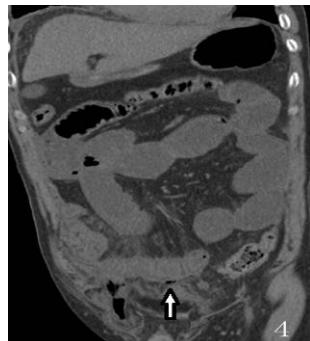
图 4 CT 冠状位重组示右下腹节段小肠肿胀、局限性腔外小气泡征(箭头)、肠周脂肪间筋膜增厚条索状影及右侧腹股沟疝。手术证实距回盲部 80 cm 小肠直径约为 1.0 cm 穿孔

Fig. 4 Coronal reconstruction CT image shows localized thickening of the intestinal walls, extra air bubble sign (arrow), fat stranding and right inguinal hernia. The surgery confirmed from the back to the Blind Ministry of 80 cm small intestine diameter of about 1.0 cm perforation

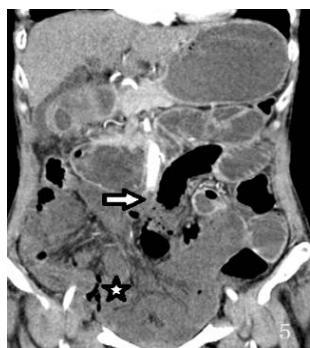
图 5 增强 CT 冠状位重组示肠系膜上动脉栓塞(箭头)、右下腹及盆腔组小肠强化减弱、盆腔小肠腔外小气泡征(星号)。手术证实小肠缺血坏死并穿孔

Fig. 5 Enhanced CT coronal reconstruction image showed superior mesenteric artery embolism (arrow), small intestine strengthen weakened and extra air bubble sign (asterisk). The surgery confirmed intestinal ischemia and necrosis and perforation

本组病例均采用 128 层螺旋 CT 进行平扫，其中 21 例行增强扫描。128 层螺旋 CT 具有扫描速度快，容积扫描的优势，可行多维重建，图像达到各向同性，图像质量佳；128 层螺旋 CT 图像可薄层重建明显提高了局限性腔外小气泡征的检出率，通过多平面重组可以比较直观地确定穿孔的大致部位以及周围累及情况，部分病例破口显示良好；通过增强扫描还有助于空腔脏器穿孔的病因诊断（图 5、图 6）。

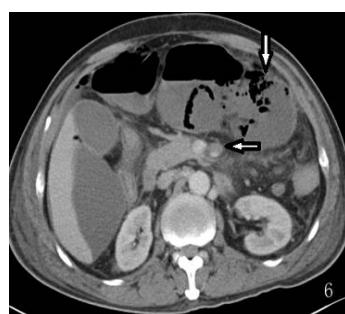
图 6 CT 增强扫描示肠系膜上动脉栓塞(横箭头)、小肠强化减弱、肠壁积气、腔外小气泡征(下箭头)

Fig. 6 Enhanced CT image showed superior mesenteric artery embolism (horizontal arrow), small intestine strengthen weakened, pneumatosis intestinalis and extra air bubble sign (down arrow)

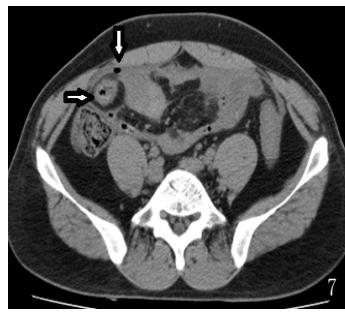
图 7 CT 示右下腹局部小肠肿胀(横箭头), 局限性腔外小气泡征(下箭头), 手术证实为回肠末端淋巴瘤并穿孔

Fig. 7 CT image showed localized thickening of the intestinal walls (horizontal arrow), extra air bubble sign (down arrow), proved by surgery were Lymphoma and perforation of the terminal ileum

肠穿孔在结肠旁沟周围发现小气泡，阑尾穿孔在阑尾周围发现小气泡^[3]，子宫穿孔可在子宫旁发现小气泡等。文峰等^[4]和阎玉明等^[5]研究表明，局限性腔外小气泡征在胃肠道穿孔的定位诊断中有重要价值。当穿孔小、游离气体较少时，局限性腔外小气泡征显示良好（图 7、

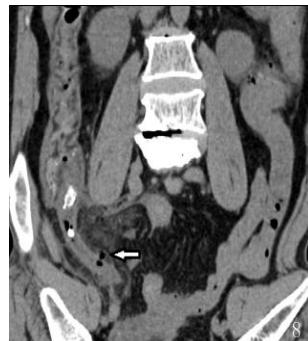
图 8 CT 冠状位重组示阑尾肿胀、粪石、局限性腔外小气泡征(箭头), 手术证实为急性坏疽性阑尾炎伴穿孔

Fig. 8 CT image showed appendectomy swelling, bezoars, extra air bubble sign (arrow), proved by surgery were acute gangrenous appendicitis with perforation

图 8), 对判断穿孔部位帮助较大。CT 扫描中可利用薄层重建及合适的窗宽、窗位(窗宽 500~600 Hu, 窗位 -100~-120 Hu), 区分脂肪、空气密度, 提高游离气体(局限腔外小气泡征)的显示能力。在本组 60 例胃肠道(子宫)穿孔病例中, 局限性腔外小气泡征出现 32 例

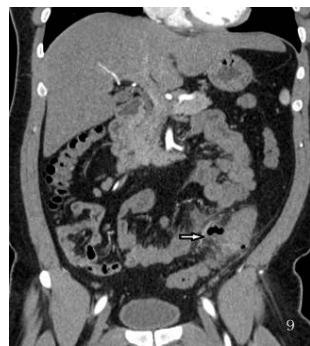
图 9 增强 CT 示冠状位重组、降结肠下段肿胀、局限性腔外小气泡征(箭头)及肠周脂肪间筋膜增厚条索状影。手术证实溃疡性结肠炎并穿孔

Fig.9 Enhanced CT coronal reconstruction image shows descending colon swelling, extra air bubble sign (arrow) and fat stranding, proved by surgery were ulcerative colitis and perforation

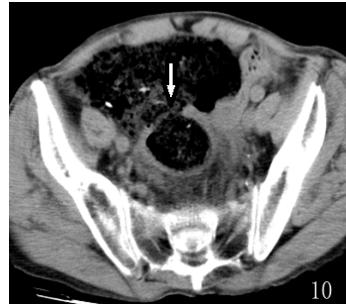
图 10 CT 示直段前壁见一破口(箭头),前方见内容物外溢。手术证实直肠癌伴直肠上段破裂

Fig.10 Rectal anterior wall visible break (arrow) and spillover of contents, proved by surgery were rectal cancer and perforation

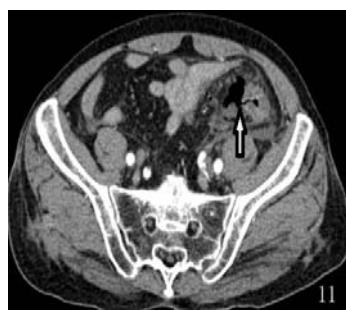
图 11 CT 示乙状结肠见一破口(箭头)及少量腔外积气。手术证实乙状结肠憩室并穿孔

Fig.11 Sigmoid visible break (arrow) and extra air bubble sign, proved by surgery were sigmoid diverticulum and perforation

空腔脏器穿孔的 128 层螺旋 CT 精准定位诊断为临幊医生手术方案的选择以及术中预判提供了帮助^[11], 以前一般需手术治疗, 随着 MSCT 定性、定位及病因诊断能力的提高, 临幊上排除了肿瘤, 可以选择行腹腔镜或保守治疗。如憩室炎合并穿孔(图 11)、消化性溃疡穿孔合并 Hinckey2 级患者, 通常采取保守治疗^[12]。

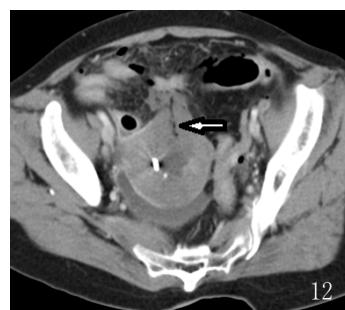
图 12 CT 示子宫壁前壁连续性中断(箭头)、周围可见散在小气泡影、宫内节育器残留、宫腔积脓、盆腔少量积液。手术证实为子宫积脓、穿孔，宫内节育器残留

Fig.12 The front wall of the uterine wall discontinuity (arrow), extra air bubble sign, IUD residues, uterine empyema, pelvic small amount of effusion. Proved by surgery were IUD residues, pyometra and perforation

60 例空腔脏器穿孔中，60 例（100%）均见游离气体，术前 CT 显示游离气体符合率为 100%，其中 32 例（53.3%）出现局限性腔外小气泡征，即在穿孔部位腔外聚集小气泡征。本组 60 例穿孔病例中有 12 例（20%）破口显示良好。56 例（93.3%）出现腹腔、盆腔积液，主要分布在肝脾周围、肠管间、结肠旁沟以及盆腔。37 例（61.6%）出现胃肠壁节段性增厚；43 例（71.6%）出现胃肠道壁周脂肪间筋膜增厚条索状影；1 例子宫壁穿孔者子宫壁连续性中断（图 12），宫内节育器残留，宫腔内为低密度肿块所充填，周围可见散在小气泡影。
